17-osios jaunųjų mokslininkų konferencijos „Mokslas – Lietuvos ateitis“ teminės konferencijos
TRANSPORTO INŽINERIJA IR VADYBA,
vykusios 2014 m. gegužės 8 d. Vilniuje, straipsnių rinkinys

LENGVŲJŲ AUTOMOBILIŲ PAKABOS BŪKLĖS TYRIMAS

Santrauka. Straipsnyje tiriama lengvųjų automobilių amortizatorių būklė, taikant originalią jų patikros metodiką. Pirmiausiai nustatoma tiriamųjų automobilių amortizatorių būklė, naudojant amortizatorių patikros stendą. Įvertinus amortizatorių būklę, automobiliuose montuojama įranga, matuojanti automobilio kėbulo vertikaliosios krypties pagreičio reikšmes, kuomet automobilis nedideliu greičiu važiuoja per dirbtinį kalnelį ant kelio dangos. Straipsnyje trumpai aprašoma tyrimo metu naudota įranga bei tyrimo metu gauti rezultatai. Gauti santykiniai dydžiai leidžia prognozuoti, kokiose ribose automobilio kėbulo svyravimai patenka į leistas ribas ir automobilių amortizatoriai gali būti traktuojami kaip techniškai tvarkingi.

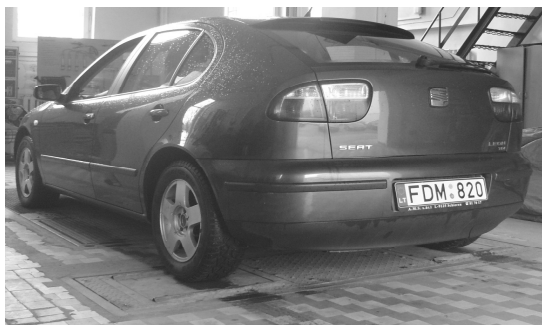
1 pav. Automobilis Seat Leon ant SAFELANE 400/800 amortizatorių patikros stendo

Pirminiai bandymai buvo atlikti įvertinant, ar tiriamųjų automobilių amortizatorių būklė yra gera, norint įsitikinti, kad toliau atliekami bandymai bus korektiški. Bandymai buvo atliekami SAFELANE 400/800 amortizatorių diagnostavimo stendu (1 pav.) skirtu diagnozuoti amortizatorių gedimus.

Automobiliams užvažiuojant priekine ir galine ašimis ant SAFELANE 400/800 stendo, buvo išmatuojamas Eusamos dydis ir taip patikrinamas amortizatorių slopinimo efektyvumas. Eusamos dydis parodo pakabos elementų gebą užtikrinti ratų kibumą su keliu esant nepalankiomis sąlygomis. Eusamos dydis kinta nuo 0 iki 99 %. Kompiuteris palygina išmatuotas reikšmes su saugomomis atmintyje ribinėmis reikšmėmis ir nustato automobilio stabilumą rato sukibimo su keliu atžvilgiu.

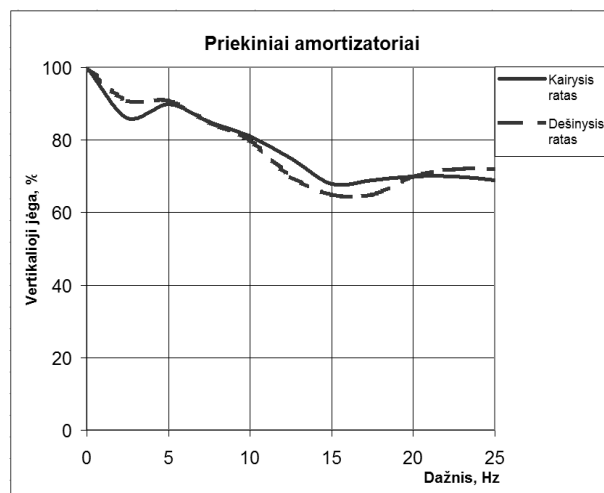
2 pav. Automobilio Seat Leon priekinės ašies svyravimo dažnio įtaka ratą veikiančios vertikalios jėgos dydžiui

Eksperimento metu gautos reikšmės pateiktos grafiniu pavidalu. Žemiau pateiktame paveiksle parodytas vieno iš tiriamųjų automobilių priekinės ašies amortizatorių būklės įvertinimas grafiniu pavidalu naudojant amortizatorių patikros stendą (2 pav.). Ištininė kreivė rodo automobilio kairės pusės ratą, brūkšninė linija rodo dešinės pusės ratą. Vertikali koordinatė rodo ratą veikiančios jėgos santykinį dydį, perduodamą žadinimo plokštei, horizontali koordinatė rodo žadinimo plokštės vibracijos dažnį. Kintant žadinimo dažniui kinta ir amortizatoriaus slopinimo jėga.

Pagal gautas Eusama reikšmes buvo nustatyta, kad tiriamuosiuose automobiliuose priekinės ir galinės ašies slopinimo reikšmės labai priklauso nuo automobilio ašį veikiančios apkrovos. Tiriamųjų lengvųjų automobilių priekinės ašies amortizatorių Eusamos dydžio vidurkis svyravo nuo 64 % iki 66,5 %. Galinės ašies amortizatorių Eusamos dydžio vidurkis svyravo nuo 48,5 % iki 63 %.

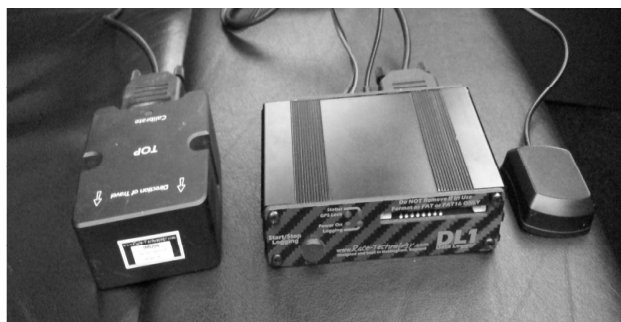
3 pav. Race Technology diagnostinė įranga

Naudota Race Technology įranga buvo sumontuota tiriamuosiuose automobiliuose ir sujungta į vientisą sistemą. Pagreičio jutiklis Race Technology IMU06 tvirtinamas

tvirtinamas prie automobilio kėbulo šalia galinių sėdynių, centrinės konsolės gale. Visuotinės padėties sistema (GPS antena) pritvirtinama ant automobilio stogo ir fiksuoja automobilio važiavimo greitį ir automobilio padėties koordinates. Gautos jutiklio užfiksuotos pagreičio reikšmės kiekvienu laiko momentu įrašomos į duomenų surinkimo – apdorojimo įrenginio atminties kortelę. Atminties kortelėje esančios informacijos nuskaitymui naudojamas kompiuteris, kuriame įdiegta Race Technology Data Analysis duomenų apdorojimo kompiuterinė programa. Išfiltravus kompiuterine programa duomenis gaunamos skaitinės tiriamųjų automobilių pagreičių reikšmės. Išfiltruoti duomenys pateikiami MS Excel formato bylomis, kuriose nurodytos vertikaliojo pagreičio reikšmės kiekvienu laiko momentu. Iš gautų duomenų, kuomet automobilis pravažiuoja per kalnelį, sudaroma automobilio vertikaliojo kėbulo pagreičių kreivė, kurioje vaizdžiai matomos automobilio kėbulo vertikaliojo pagreičio reikšmės. Žemiau pateiktame paveiksle atvaizduojamos pagreičių reikšmės grafiniu pavidalu (4 pav.), kuomet kalnelis pravažiuojamas priekiniais ir galiniais ratais.
